iWAN 互访故障排查

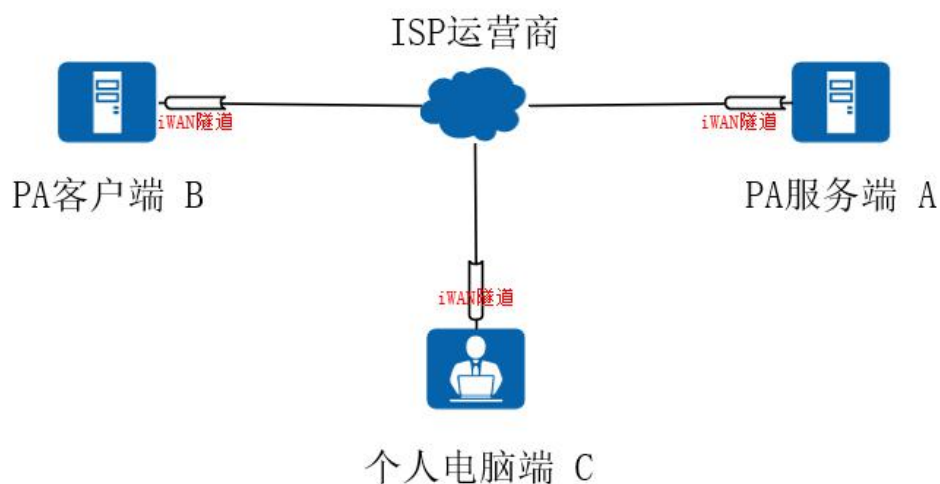
故障拓扑图

用户为企业用户，有 A 服务端和 B 客户端和 C 个人电脑端，用户想实现个人电脑连接 iWAN 后访问到 B 客户端内部。iWAN 服务建立成功，路由策略也设置了，但是访问失败。

经过排查发现用户 iWAN 两端互访拨的是同一个账号，互访路由下一跳填的是同一 IP 地址为 172.11.11.15 导致。修改访问 B 客户端路由的下一跳为 172.11.11.133 后重拨 B 客户端 iWAN 线路，然后用 C 个人电脑端访问 B 客户端内网资源正常。

此次故障是客户端设备，路由设置错误导致的，路由中的下一跳是指下一个要去的路径，一般下联交换机上起了三层互联需要指定交换机上配置的互联 IP，需要配置正确才能正常向内网转发，所以做完配置后的检查非常重要。
